INFORME ANUAL

**ENSAYO DE RIEGO POR
GOTEO SUBTERRÁNEO EN
LA MELUSA (T.M. DE
TAMARITE DE LITERA,
HUESCA)**

CAMPAÑA 2017-2018

BINÉFAR (HUESCA), DICIEMBRE 2018

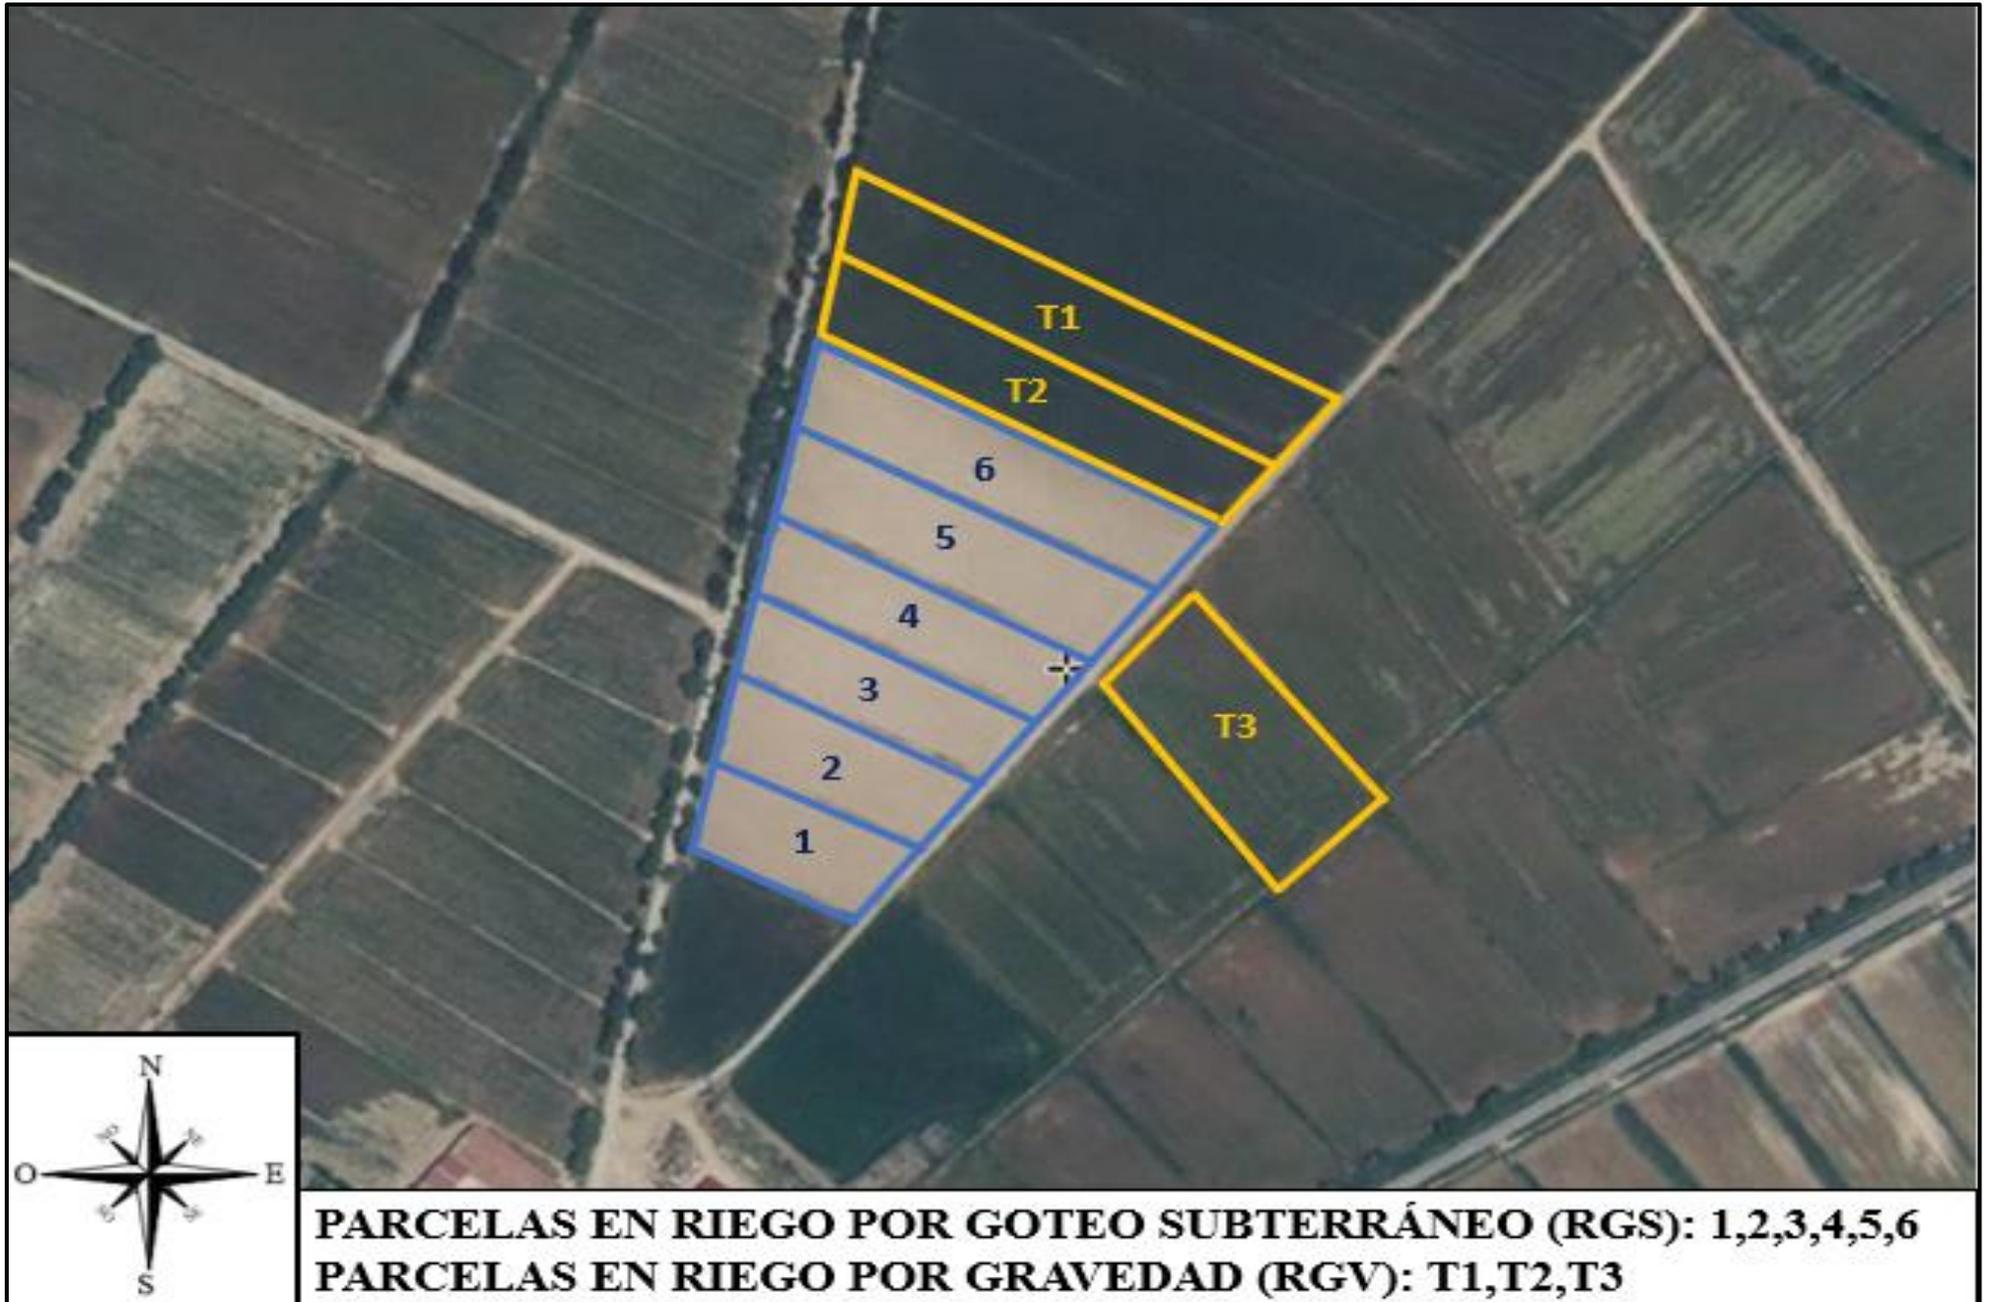
Figura 1. Separación de las parcelas con los sistemas de riego RGS y RGV.

Dentro del ensayo se distinguen 9 parcelas, de las cuales 6 parcelas se riegan bajo el sistema RGS y 3 parcelas bajo el sistema RGV. A nivel de control de riego, cada parcela del ensayo se ha considerado un sector de riego. Cabe remarcar que, de las 6 parcelas regadas mediante sistema RGS, en la mitad de las mismas los ramales porta-goteros se han instalado a 25 cm de profundidad (parcelas 1, 2 y 3), y en la otra mitad los ramales porta-goteros se han instalado a 35 cm de profundidad (parcelas 4, 5 y 6).

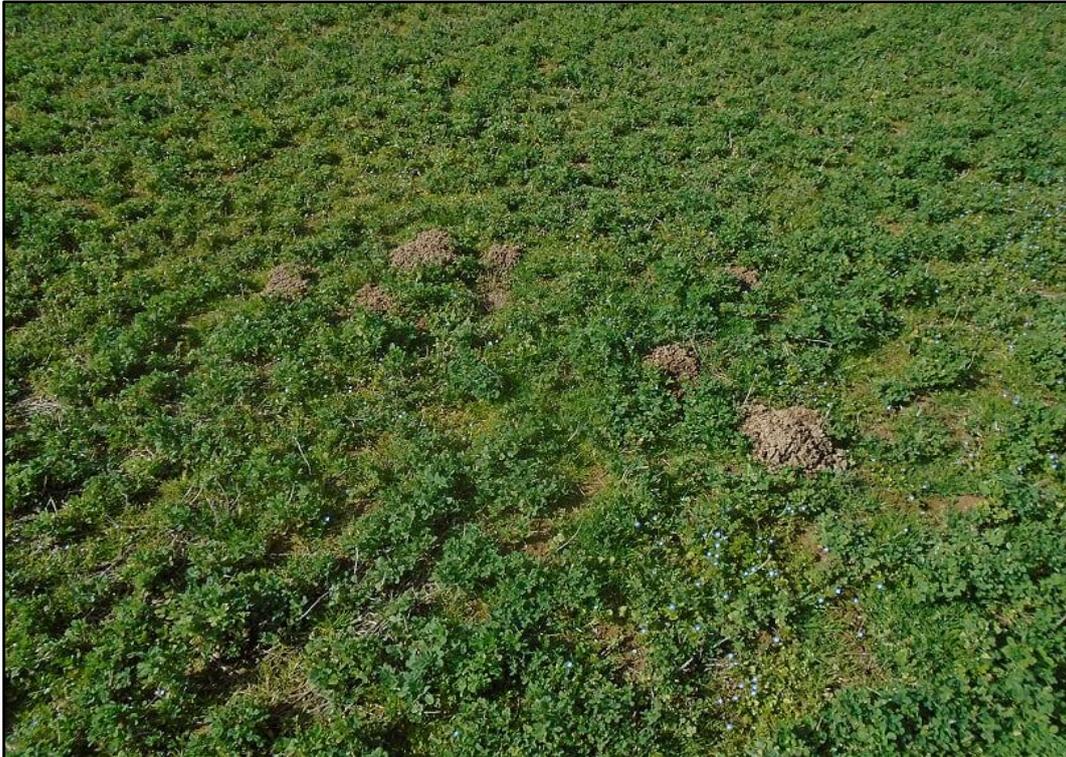
Figura 2. Madrigueras de topillos en alfalfa a fecha 06/03/2018.

Tratamientos fitosanitarios	Únicamente se ha efectuado un tratamiento en base a fosfaminas contra topillos (<i>Microtus arvalis</i>) a fecha 14/03/2018 (véase Figura 2).	A pesar de que se observaron algunos ejemplares de torete o apión (<i>Apion pisi</i>) en las parcelas de alfalfa del ensayo a comienzos del mes de mayo de 2018 (véase Figura 4), la baja densidad de ejemplares contados hizo desestimar un posible tratamiento.
Riego	Los datos referidos al riego se detallan en el apartado 8. AGUA APLICADA .	Se explica cómo se determinan las necesidades de riego del cultivo en el apartado 3. PROGRAMACIÓN DEL RIEGO .
Siegas	<p>Se han efectuado 6 cortes a lo largo de toda la campaña, en las fechas siguientes: 25/04/2018, 12/06/2018, 11/07/2018, 09/08/2018, 10/09/2018 y 26/10/2018.</p> <p>Los rendimientos obtenidos se detallan en el apartado 7. RENDIMIENTOS.</p> <p>Los valores de humedad del forraje en cada corte eran suministrados por los albaranes de la deshidratadora.</p>	El servicio de siega y recogida del forraje se acuerda con la industria deshidratadora. Habitualmente, entre la fecha de corte y de recogida transcurren entre 2 y 4 días para favorecer el secado natural del forraje.

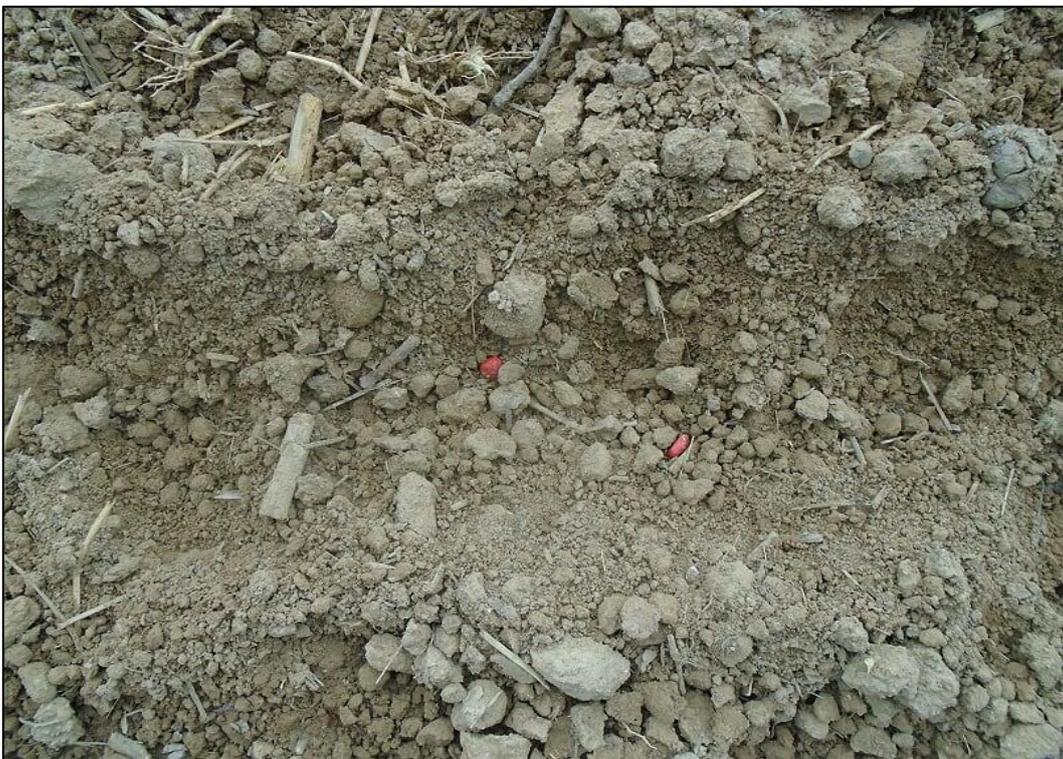
Figura 5. Semillas de maíz dejadas al descubierto por los jabalíes hurgando en las líneas de siembra a fecha 09/05/2018.

- Continúa un año más en el ensayo la problemática en relación con la fauna silvestre, especialmente con los jabalíes (véase **Figura 5**). Ha sido necesaria la colocación de un pastor eléctrico que ha estado instalado fijo en las 3 parcelas de maíz del ensayo desde la siembra hasta la floración del cultivo (véase **Figura 6**). La rápida colocación del pastor eléctrico hizo posible evitar que los jabalíes causaran más daños, pues habían comenzado a alimentarse de las semillas recién sembradas y de las plántulas recién emergidas. De hecho, se hizo necesaria la resiembra manual en las esquinas de alguna parcela.

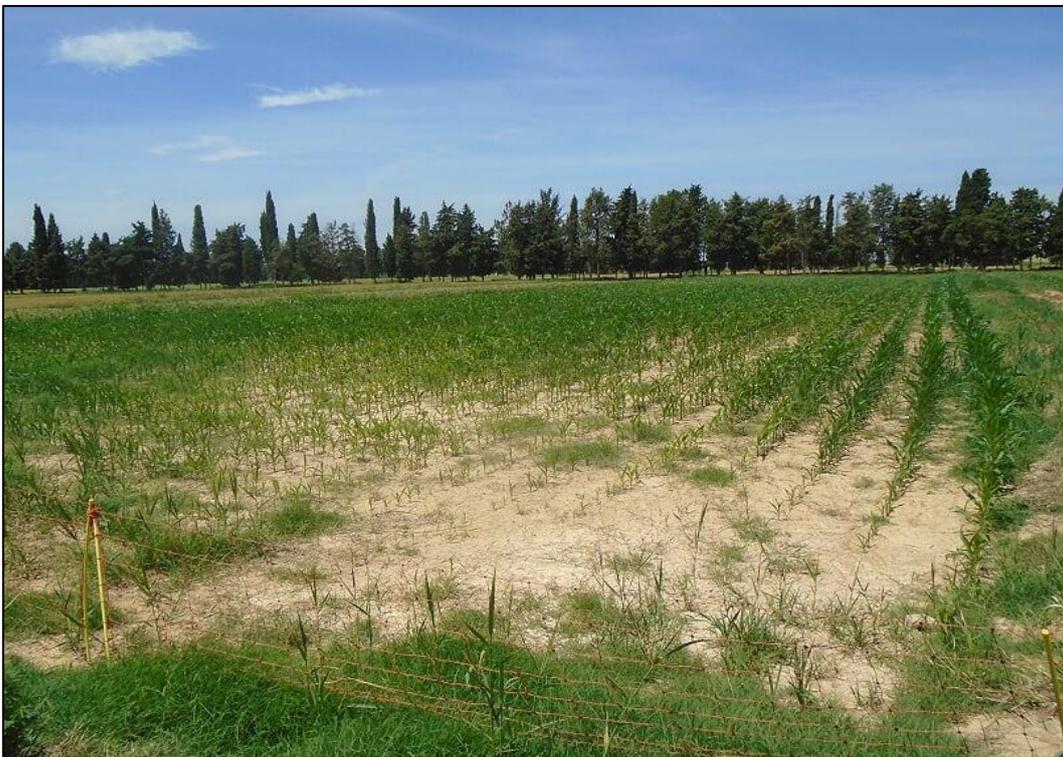
Figura 9. Parcela de maíz con nascencia irregular en la cabecera debido a la compactación del suelo a fecha 14/06/2018.

- Al comienzo de la campaña de riegos se ha observado falta de uniformidad en el cultivo de maíz en la cabecera de las parcelas, especialmente en las parcelas con sistema RGS (véase **Figura 9**). Se piensa que en las cabeceras de las parcelas existe una mayor compactación del suelo, pues es donde el tractor efectúa las vueltas y deja más roderas, además de acumularse en dichas zonas el agua de lluvia encharcada y de efectuarse un laboreo superficial que no favorece la infiltración del agua de lluvia. Aunque al principio el crecimiento de las plantas de maíz en estas cabeceras era inferior respecto a las del centro de las parcelas, finalmente se consiguió reducir esta desigualdad gracias a incrementar los tiempos de riego diario, regando por encima de las recomendaciones dadas por la ORA.

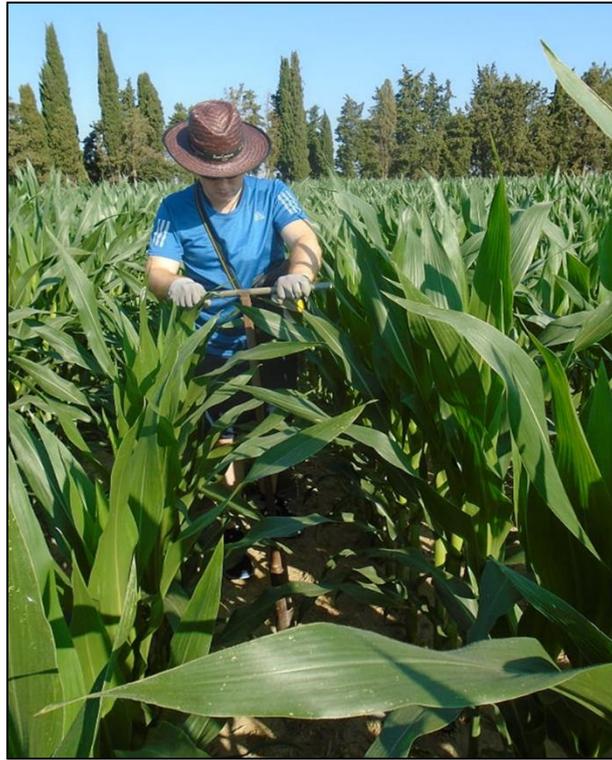
Figura 12. Tomando muestras de suelo con barrena tipo “Riverside” en una parcela de maíz a fecha 26/06/2018.

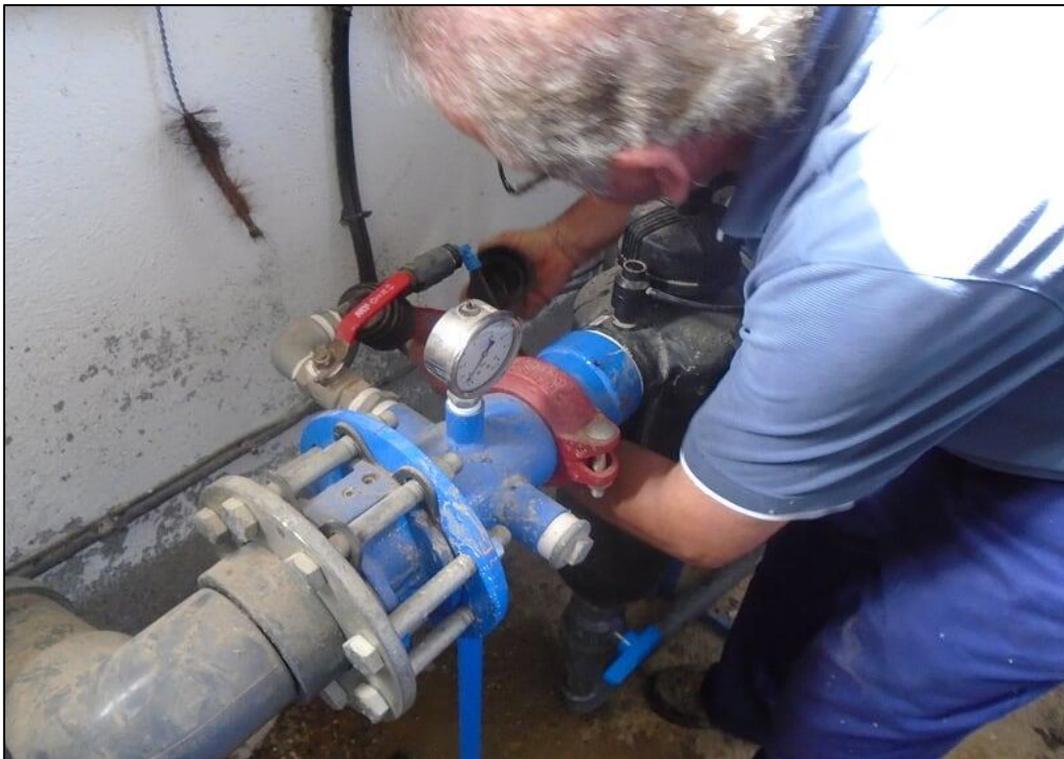
Figura 13. Limpiando los filtros de la estación de bombeo a fecha 26/06/2018.

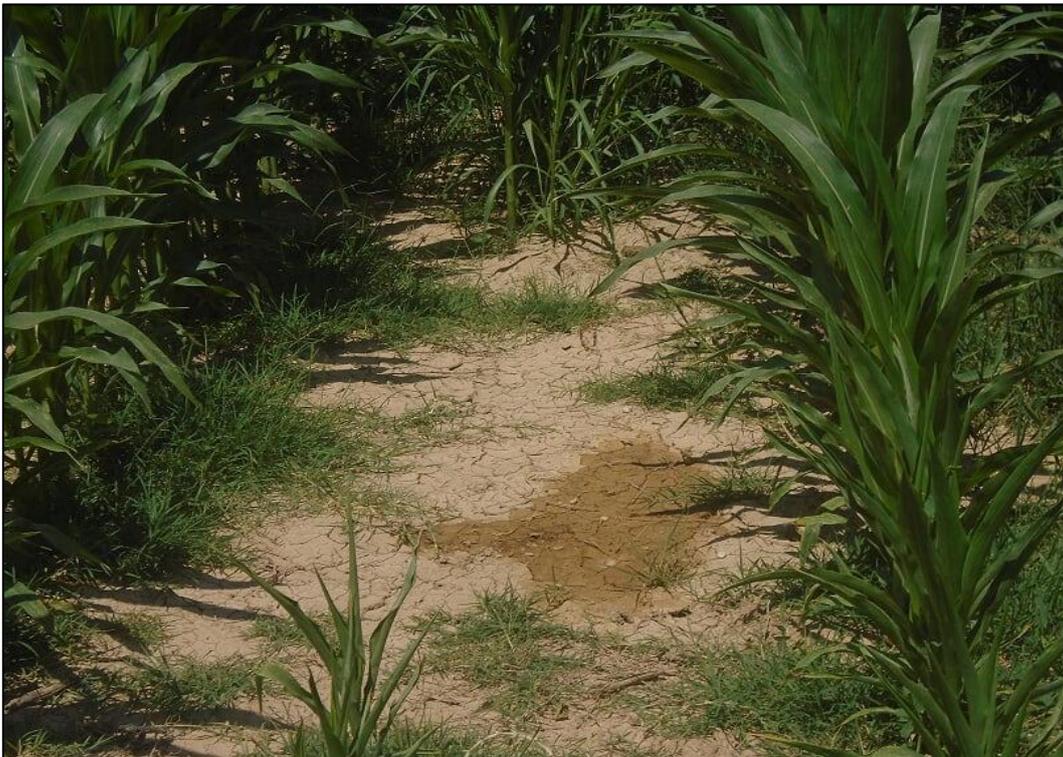
Figura 15. Mancha de humedad en parcela de maíz regada mediante sistema RGS a fecha 03/07/2018.

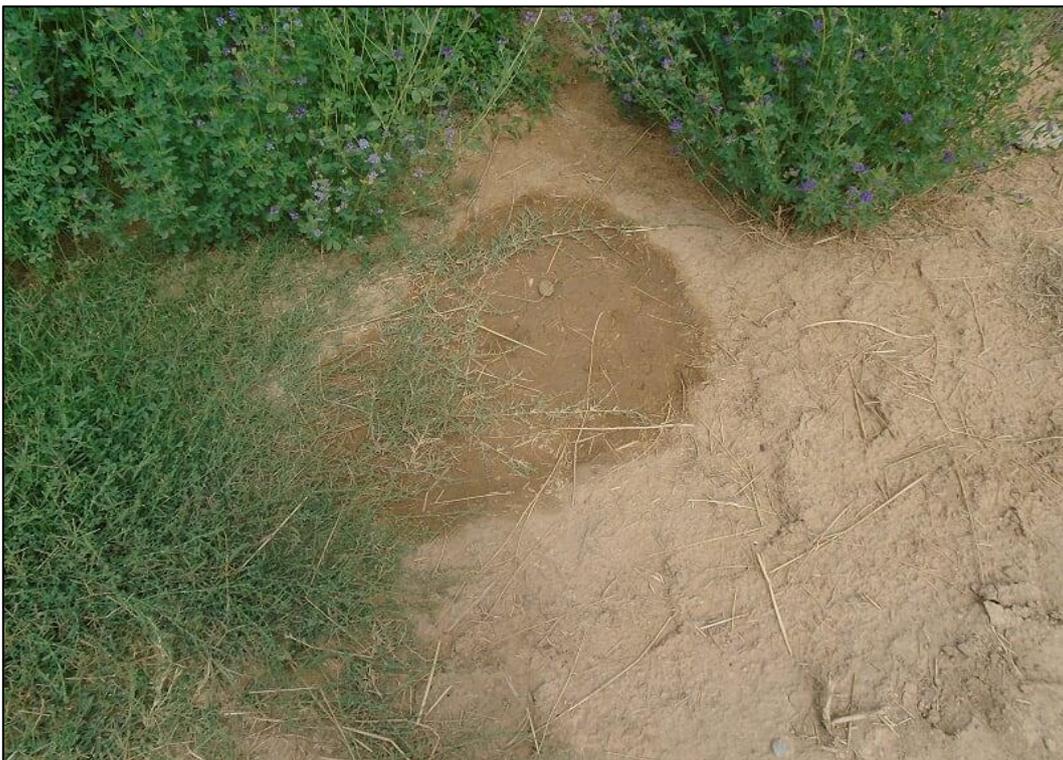
Figura 21. Detalle del bulbo húmedo formado en la parcela 2 de alfalfa a fecha 07/08/2018.

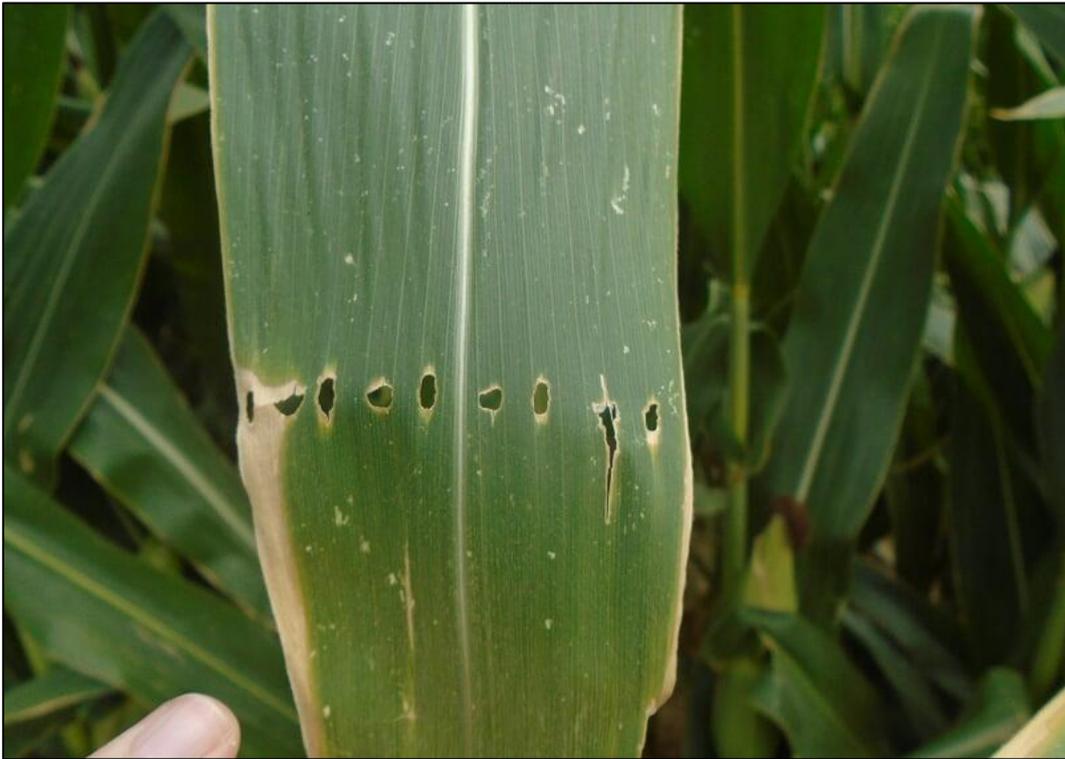
Figura 24. Ataque de taladro del maíz, apreciándose las características mordeduras, a fecha 07/08/2018.

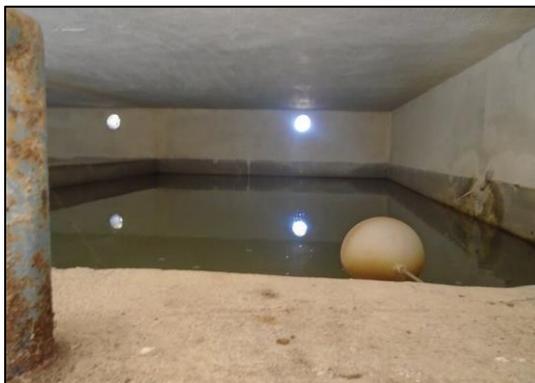
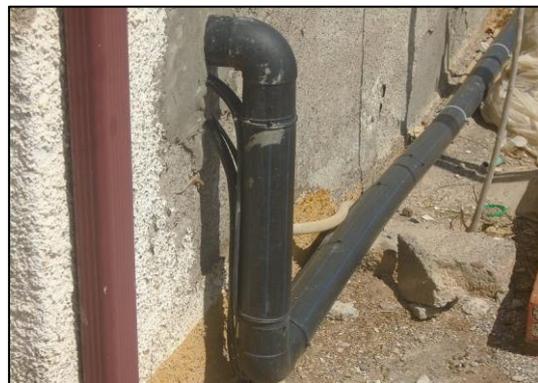
Figura 31. Izquierda: depósito de riego dentro de la caseta de bombeo. Derecha: tubería terciaria de la instalación de riego del ensayo. Fecha: 21/08/2018.

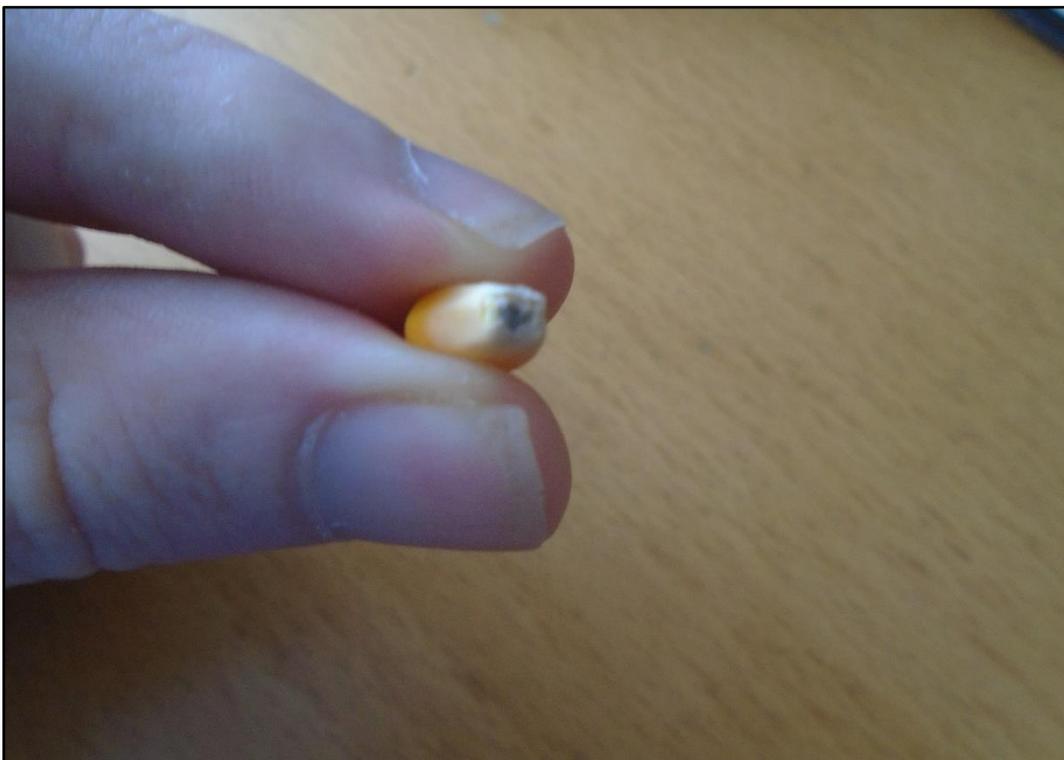
Figura 35. Grano de maíz que ha alcanzado la madurez fisiológica (punto negro), indicativo de que ya se puede cortar el riego, a fecha 11/09/2018.

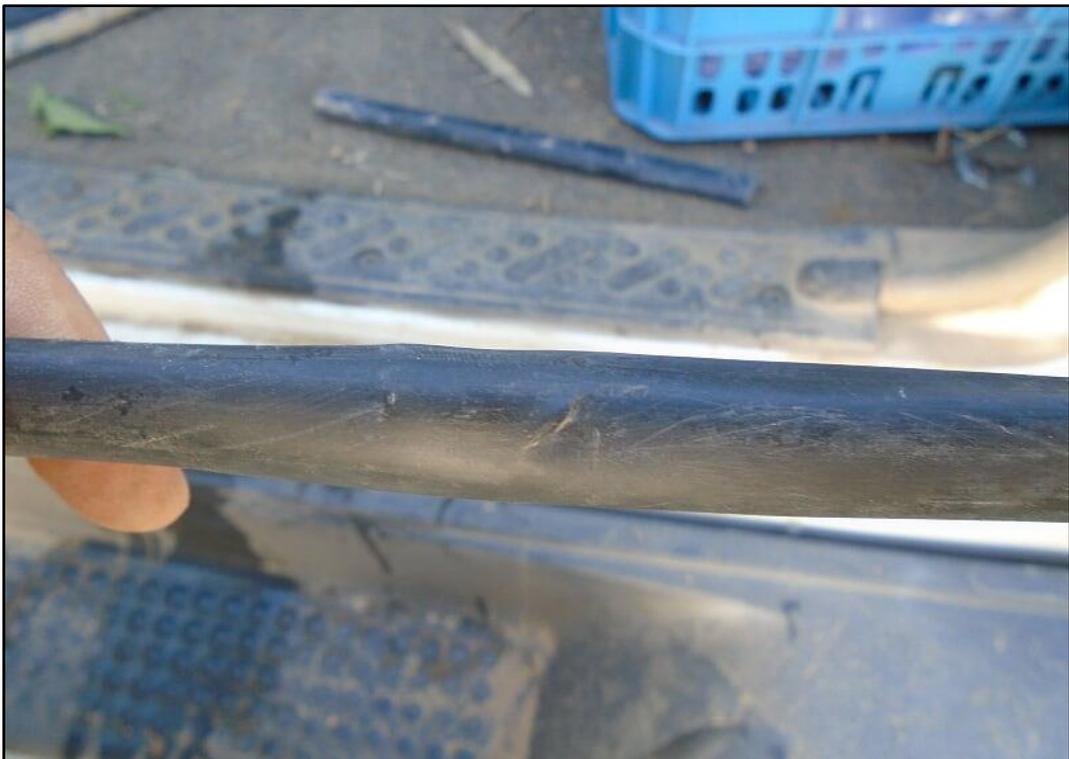
Figura 37. Rotura detectada en una manguera a fecha 21/09/2018.

- En la presente campaña se han dado 7 pinchazos en el sistema RGS, todos ellos en las parcelas de alfalfa (véase **Figura 37**). Se piensa que estas roturas derivan en mayor medida de algunos fallos prácticos a la hora de instalar el sistema de riego que de ataques de la población de topillos, pues se dieron roturas igualmente después de aplicar fosfaminas para controlar dichos roedores.
