**INFORME ANUAL**

**ENSAYO DE RIEGO POR  
GOTEO SUBTERRÁNEO EN  
EL CENTRO AGRONÓMICO  
DE LA MELUSA (T.M.  
TAMARITE DE LITERA,  
HUESCA)**

**BINÉFAR (HUESCA), DICIEMBRE 2019**

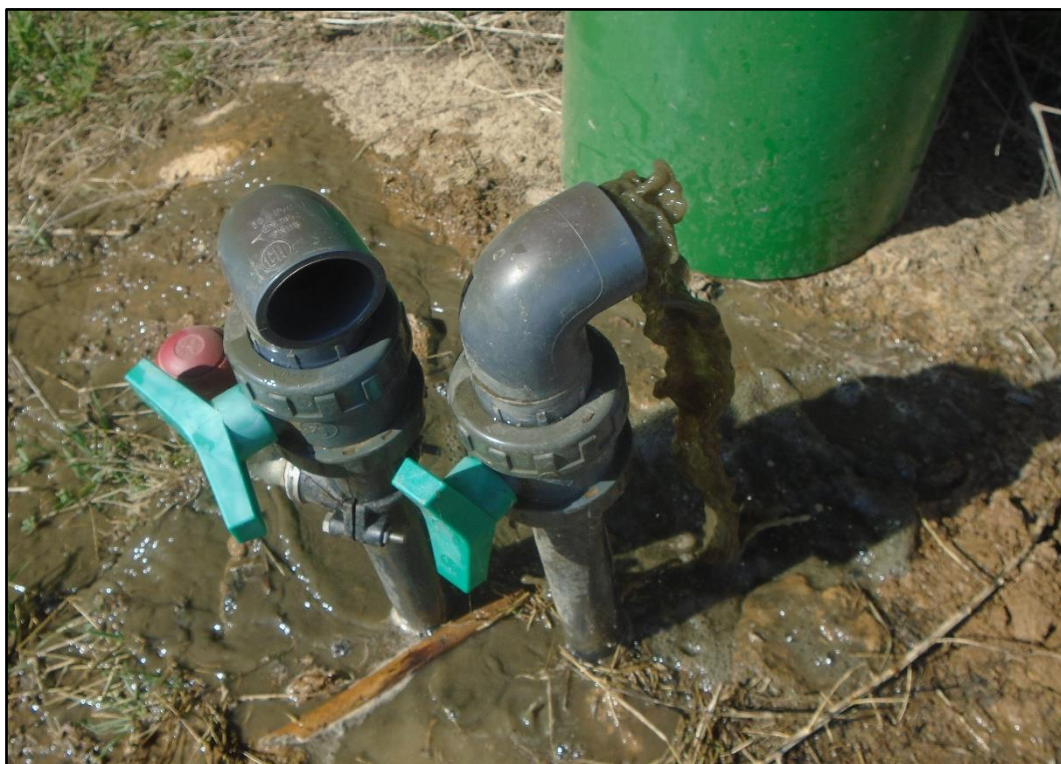
**Figura 6.** Limpieza de las tuberías a fecha 28/02/2019.

→Un día después al inicio de la campaña de riego en la zona regable del CAYC (a fecha 27/02/2019) se procedió a efectuar un vaciado de las tuberías con un doble fin: limpieza interior de la instalación de riego una vez transcurrida el periodo invernal y detección de posibles pinchazos y fugas. En la **Figura 6** se visualiza la suciedad del agua derivada de las partículas de tierra que habían penetrado en las tuberías.

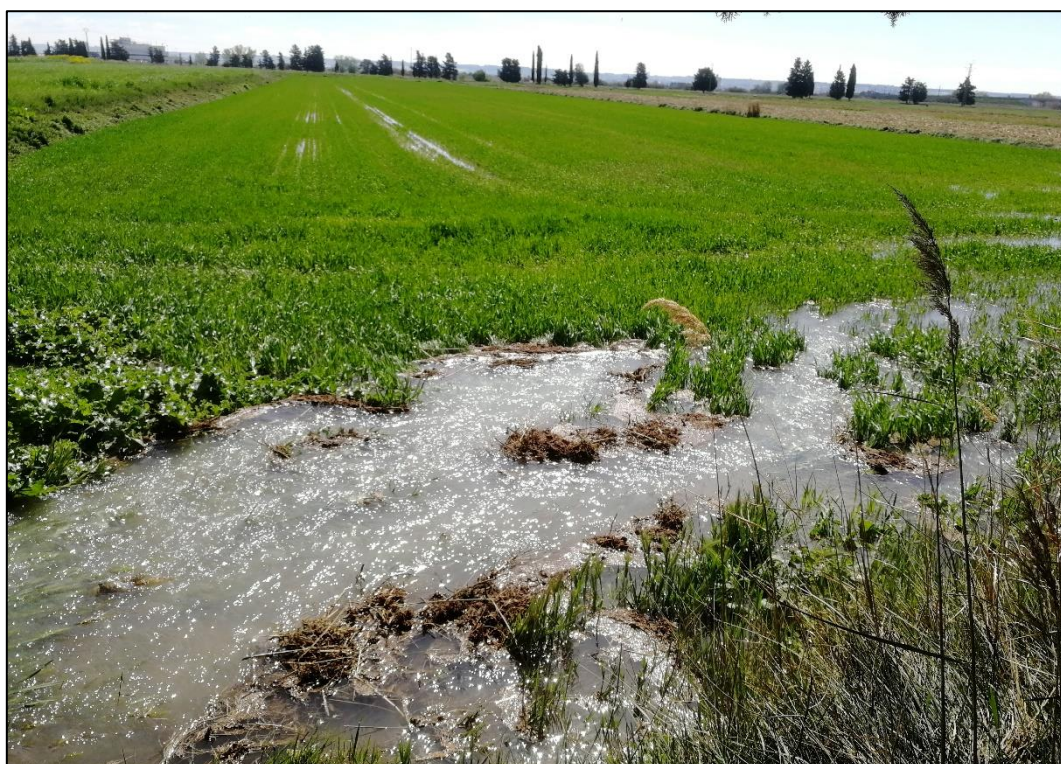
**Figura 7.** Riego por gravedad en la parcela testigo de trigo a fecha 10/04/2019.

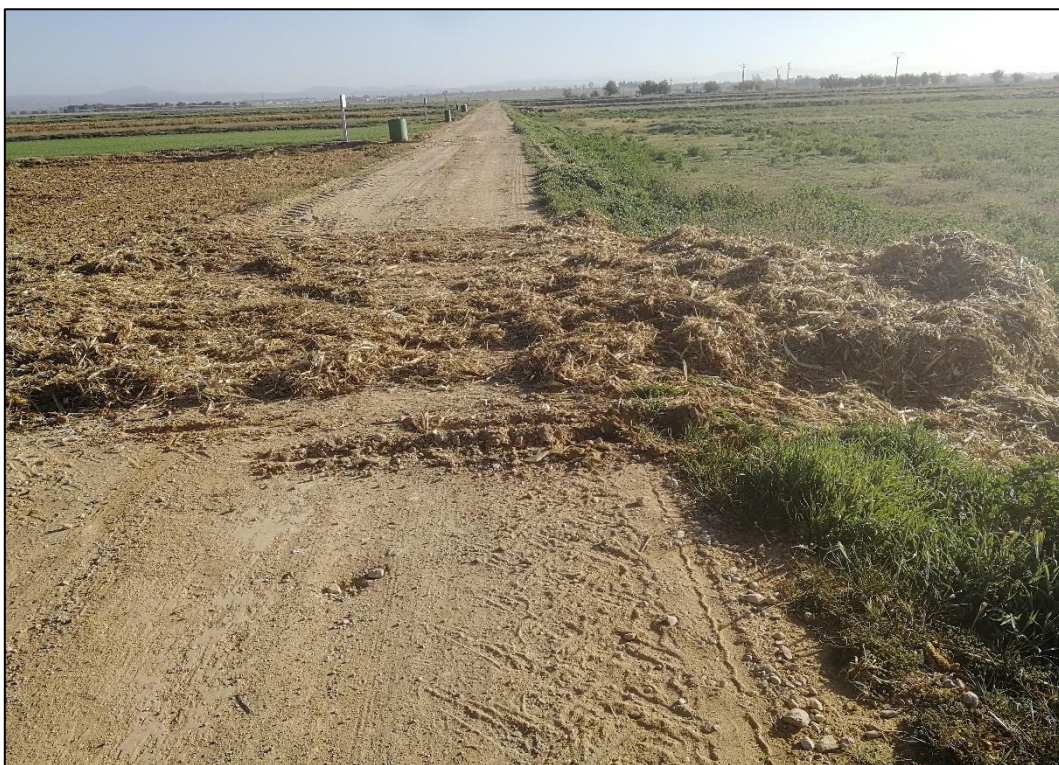
**Figura 11.** *Restos de cañote de la campaña anterior a fecha 09/04/2019.*

| Operación agrícola | Información | Observaciones |
|---|---|---|
| <b>Preparación del terreno</b> | A fecha 18/03/2019: picado del rastrojo del cultivo de maíz que quedaba sobre las parcelas remanente de la campaña anterior ( <b>Figura 11</b> ).<br>A fecha 22/03/2019: pase de grada de púas en la parcela testigo.<br>A fecha 26/03/2019: pase de cultivador en las 3 parcelas cultivadas de maíz.<br>A fecha 11/04/2019: pase de rotovator en las 3 parcelas cultivadas de maíz. | Se observa que ha sido necesario retirar mucho cañote del campo. De hecho, el exceso de cañote ha dificultado alguna operación de preparación del suelo, especialmente en las parcelas con RGS debido a la limitación en la profundidad de laboreo que se da en dichas parcelas. |

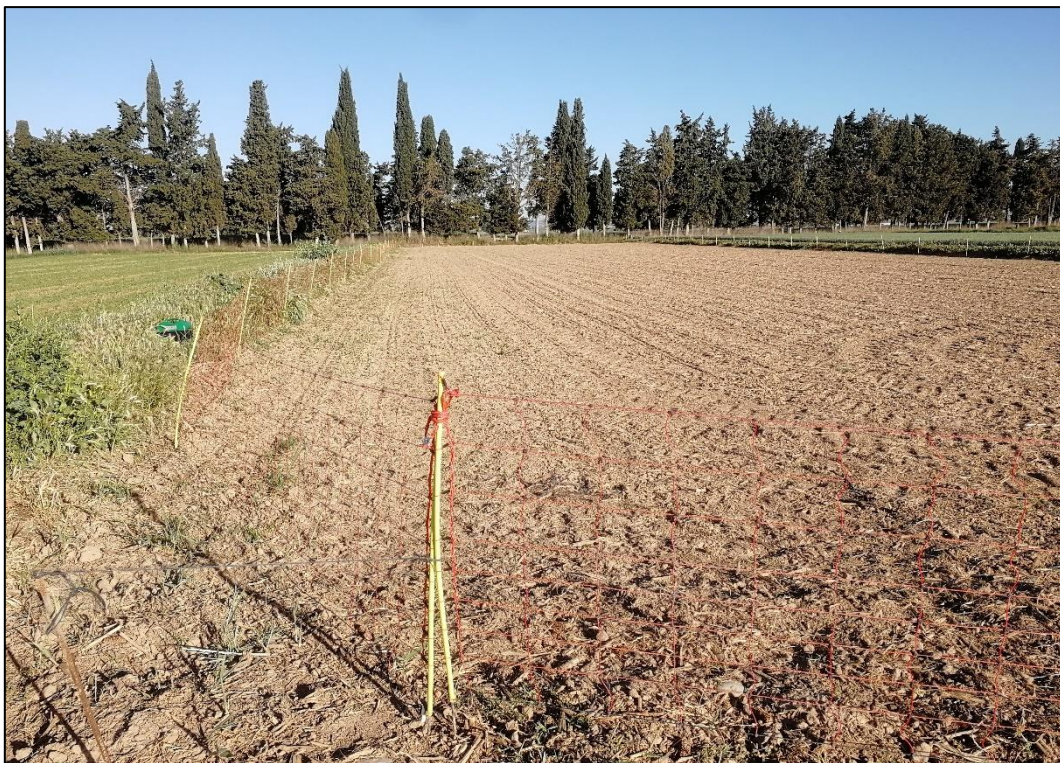
**Figura 13.** *Detalle del pastor eléctrico colocado antes de la emergencia del cultivo de maíz.*

→ La población local de jabalíes suele causar problemas cada campaña durante la nascencia y en los primeros estadios fenológicos del maíz. Como consecuencia de ello, a fecha 02/05/2019 se colocó un pastor eléctrico en las 3 parcelas de maíz, como ya viene siendo habitual en las últimas campañas. Los jabalíes han producido algunos daños en el pastor eléctrico y ha sido necesario reponerlo en las parcelas RGS en dos ocasiones (a fechas 13/05/2019 y 30/05/2019). A fecha 04/06/2019 incluso se instala una valla metálica en una cabecera de la parcela 3, la cual se ha convertido en un paso de tránsito habitual de dichos animales. El pastor eléctrico se retiró a fecha 21/06/2019. En una prospección dentro de las parcelas a fecha 28/09/2019 se registraron daños por el paso de jabalíes en el interior de las mismas.

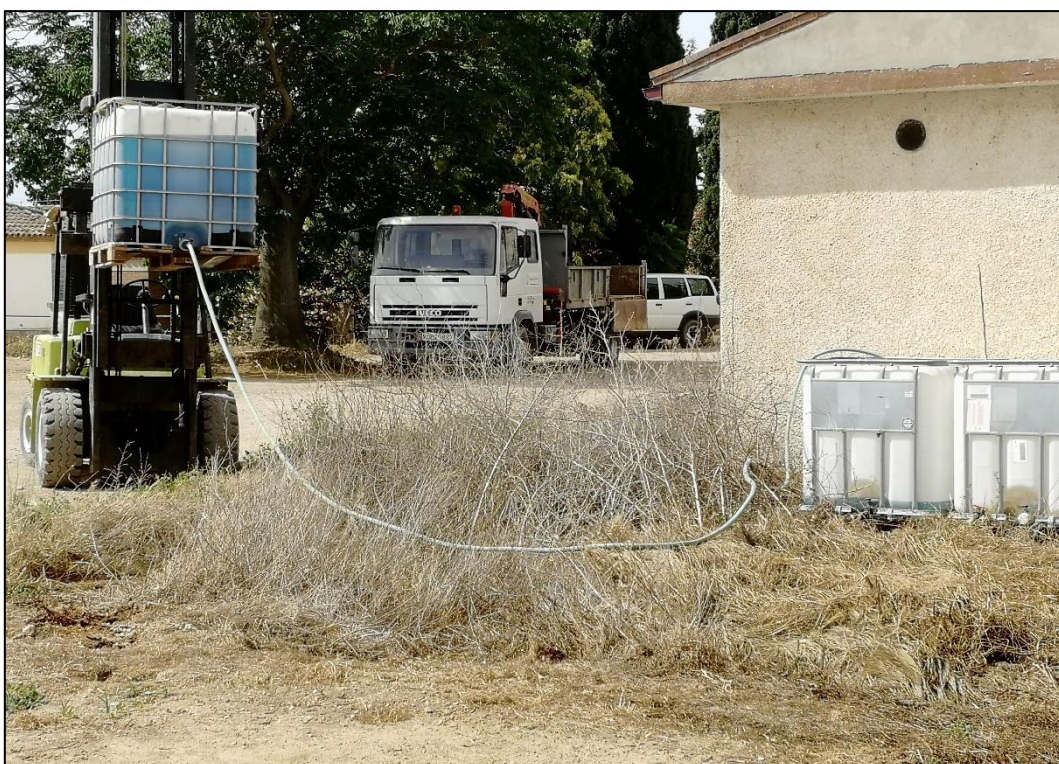
**Figura 15.** *Detalle de los tanques de fertilización al lado de la estación de bombeo.*

| Operación agrícola | Información | Observaciones |
|---|---|---|
| <b>Abonado de cobertera</b> | Se ha aplicado mediante sistema de fertirrigación ( <b>Figuras 15 y 16</b> ). | Más información en el apartado <b>9. ASPECTOS DESTACABLES</b> y en el <b>ANEXO II. FERTIRRIGACIÓN</b> . |

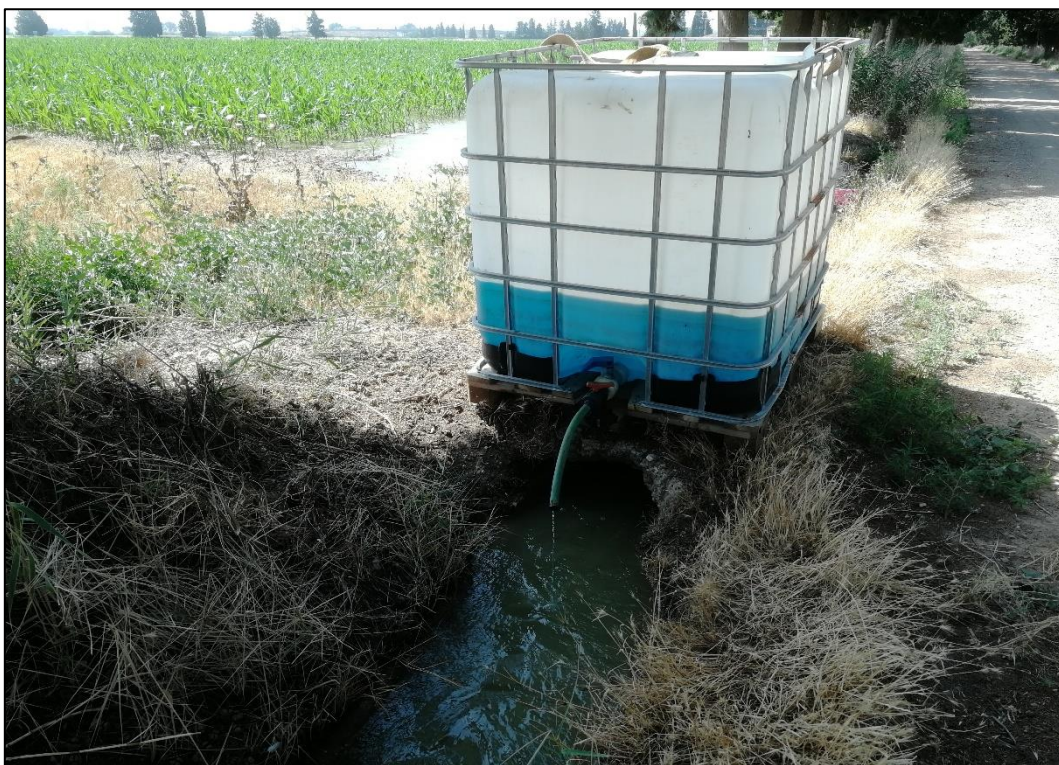
**Figura 16.** Aplicación del abono líquido en el agua de riego en el sistema RGV.

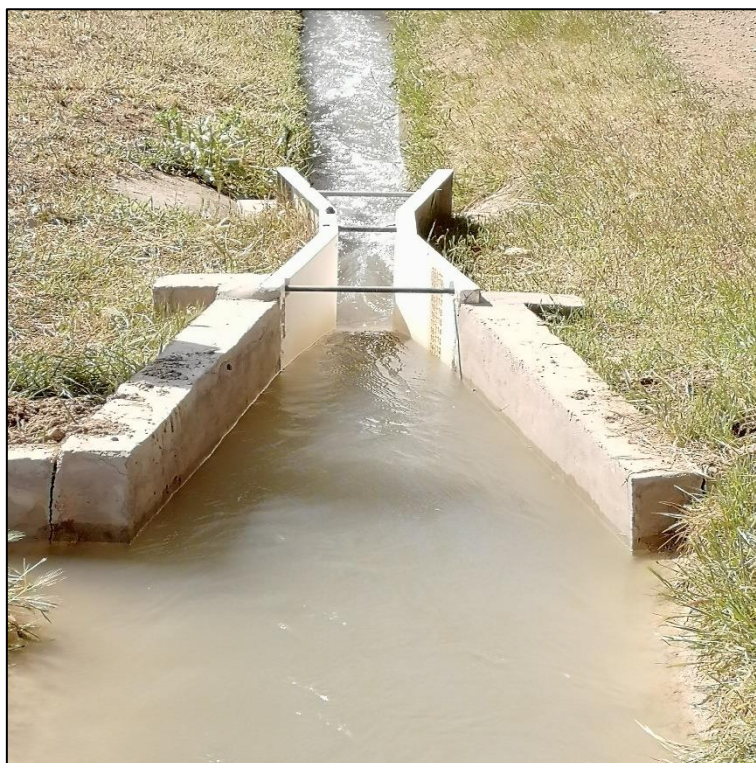
*Figura 23. Aforador Parshall.*

$$Q=C*(H)^n$$

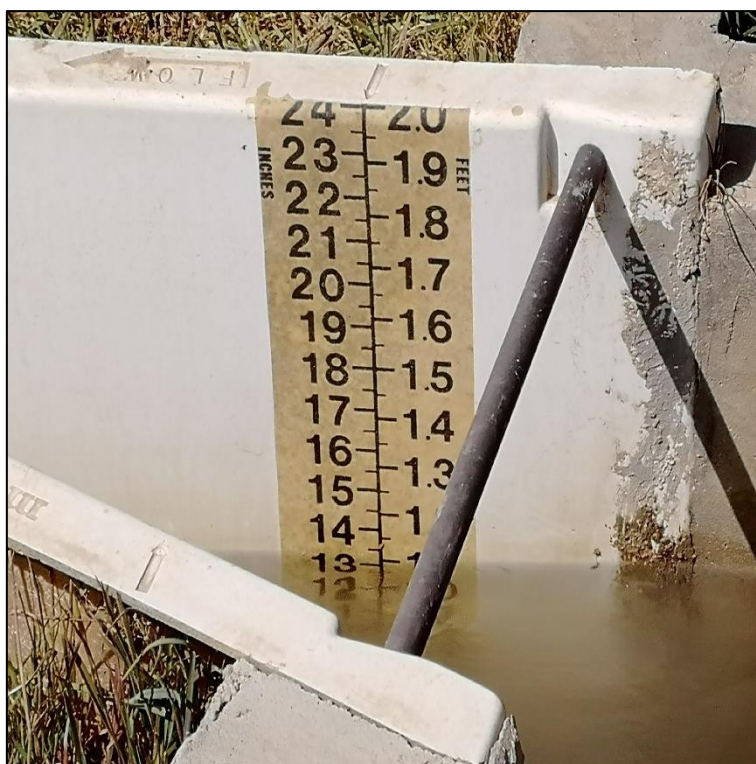
*Figura 24. Regla del aforador para medir la altura de calado.*
