INFORME ANUAL

ENSAYO DE RIEGO POR GOTEO SUBTERRÁNEO EN EL CENTRO AGRONÓMICO DE LA MELUSA (T.M. TAMARITE DE LITERA, HUESCA)

BINÉFAR (HUESCA), DICIEMBRE 2020

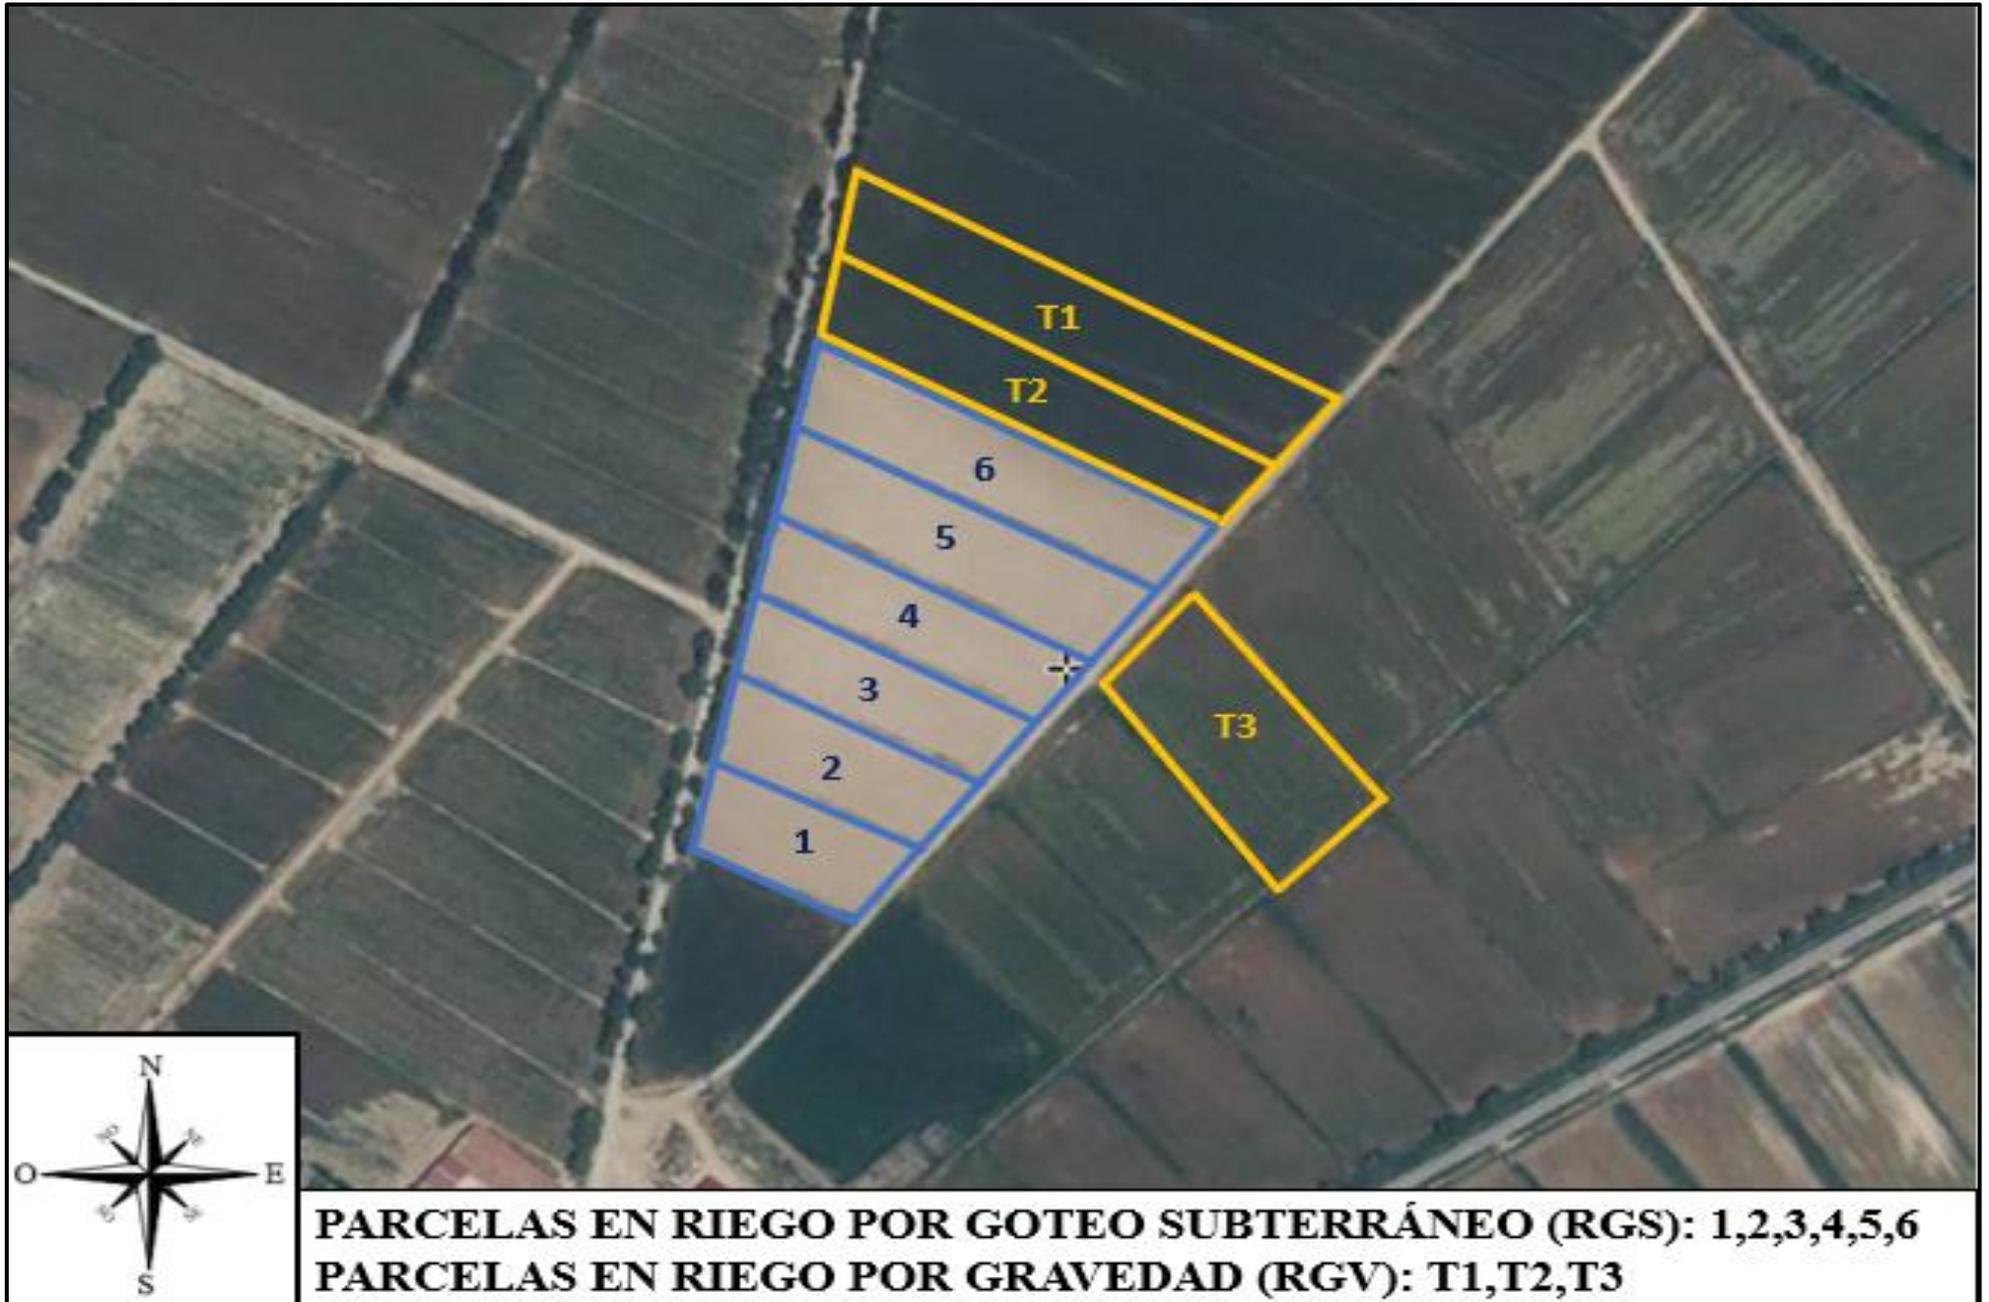
Figura 1. Delimitación de las parcelas con los sistemas RGS y RGV.

Dentro del ensayo se distinguen 9 parcelas, de las cuales 6 parcelas se riegan bajo el sistema RGS y 3 parcelas testigo bajo el sistema RGV. De las 6 parcelas regadas mediante sistema RGS, en la mitad, los ramales porta-goteros se han instalado a 25 cm de profundidad (parcelas 1, 2 y 3), y en la otra mitad, los ramales porta-goteros se han instalado a 35 cm de profundidad (parcelas 4, 5 y 6).

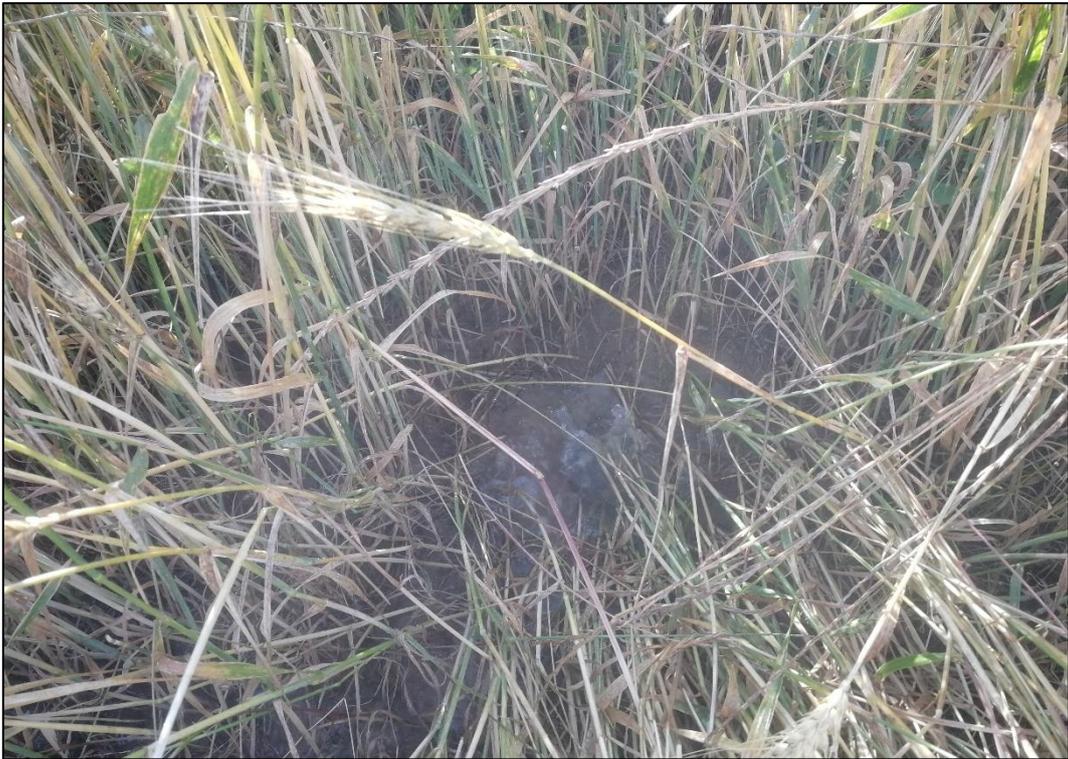
Figura 7. Fuga de agua por rotura de manguera en la parcela 1.

- Preparación del lecho de siembra no óptima y condicionada por la meteorología.
- Mayor grado de infestación de malas hierbas en las parcelas bajo el sistema RGS que respecto al sistema RGV.
- Riego no uniforme en la parcela 1 debido a la rotura de una manguera secundaria (**Figura 7**).
- Posible grado de afectación de la granizada registrada a fecha 16/06/2020.

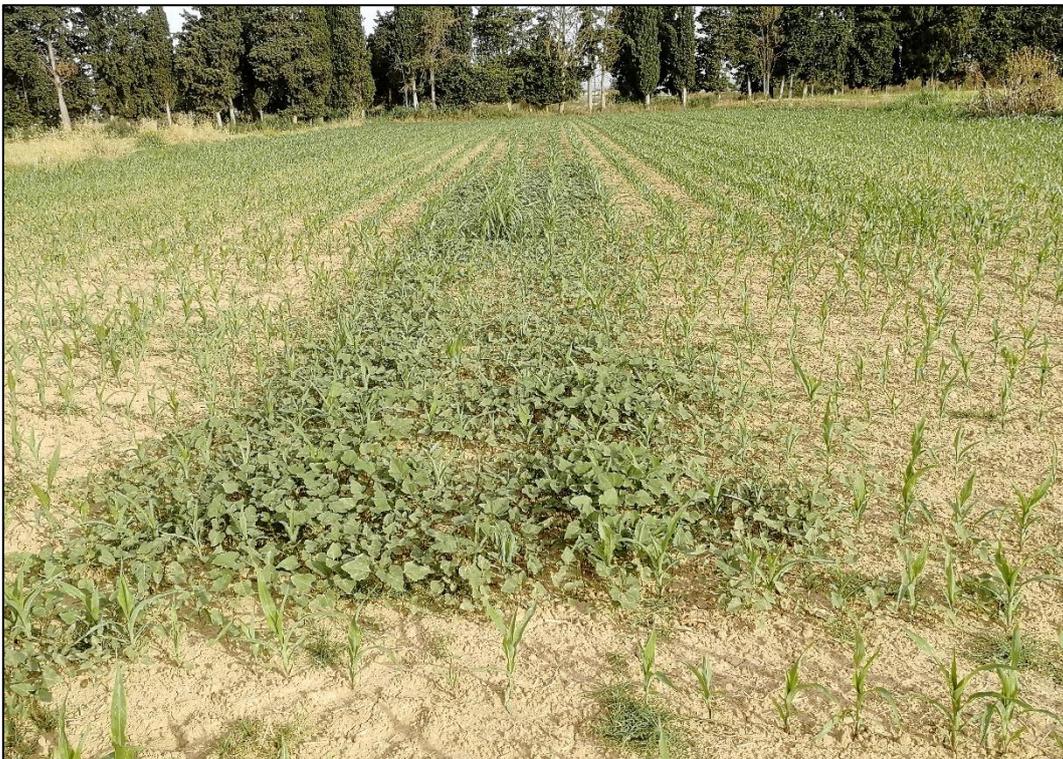
*Figura 11. Infestación de cachurros (*Xanthium sp.*) por falta de solape en la aplicación del herbicida en el cultivo de maíz.*

Abonado de cobertera	Se ha aplicado mediante sistema de fertirrigación.	Más información en el ANEXO II. FERTIRRIGACIÓN.
Tratamientos fitosanitarios	Aplicación a fecha 04/05/2020 como herbicida de presiembrado glifosato 36 % (2 l/ha) para el control de cerrajón (<i>Sorghum halepense</i>). Aplicación a fecha 08/05/2020 (simultáneamente a la siembra) de lambda-cihalotrin 2,5 % a dosis 7 kg/ha (insecticida piretroide). Aplicación a fecha 09/05/2020 de las materias activas isoxaflutol 24 % (0,4 l/ha) y s-metolacoloro 31,25 % y terbutilazina 18,75 % (4 l/ha) para malas hierbas anuales en preemergencia del cultivo. Aplicación a fecha 19/05/2020 de las siguientes materias activas herbicidas: <ul style="list-style-type: none"> • Nicosulfurón 24 % (0,25 l/ha), selectivo para gramíneas. • Fluroxipir 20 % (1 l/ha), para malas hierbas dicotiledóneas. • Sal amina -2,4 D ácido 60 %- (2 l/ha), para malas hierbas dicotiledóneas. 	A lo largo de la campaña se ha observado una infestación importante en los márgenes de las parcelas de maíz de malas hierbas problemáticas (<i>Sorghum halepense</i> , <i>Datura stramonium</i> y <i>Xanthium</i> sp. principalmente), algunas de las cuales además son hospedantes de insectos cicadélidos vectores de virosis que podrían afectar gravemente al cultivo. Excepto las aplicaciones a fecha 04/05/2020 y 09/05/2020, el resto de tratamientos fitosanitarios se han efectuado con pulverizadores de barras propiedad de la CHE. A fecha 19/06/2020 se han repetido los mismos tratamientos fitosanitarios que en la misma fecha del mes anterior en las parcelas 3 y 6, debido a que se produjo una falta de solapamiento en los tratamientos que dejó una zona sin tratar en la cabecera de las parcelas y que se infestó de cachorros (<i>Xanthium</i> sp.) (Figuras 11 y 12).

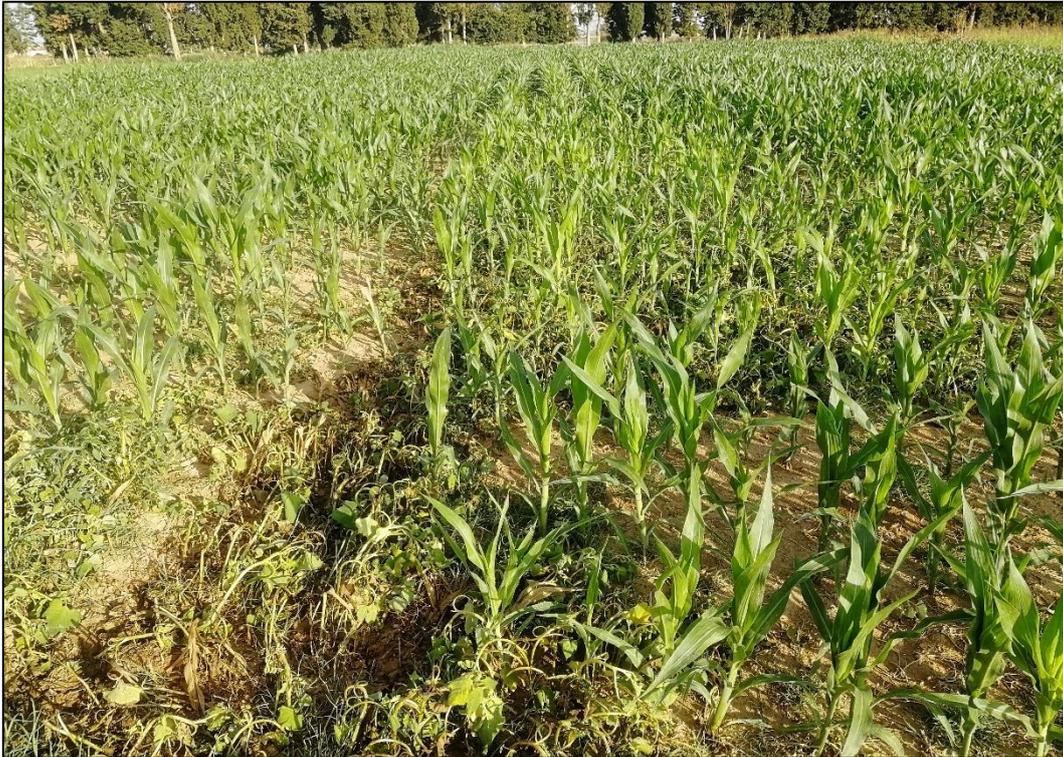
Figura 12. Eficacia del tratamiento específico contra rodal de cachurros (*Xanthium sp.*) en el cultivo de maíz.

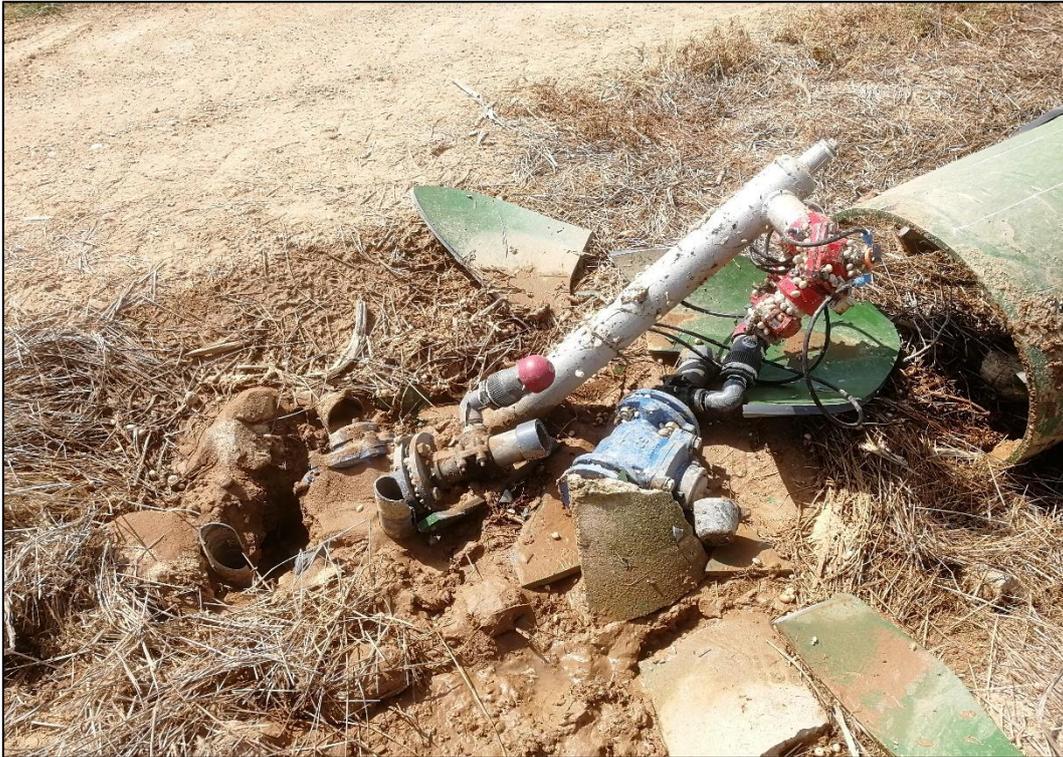
Figura 16. Detalle del hidrante roto a fecha 13/07/2020.

→A fecha 13/07/2020 se produjo una rotura del hidrante de la parcela 6 debido al choque de un tracto-carro cargado de alfalfa de la parcela 5 (a la cual también abastece dicho hidrante), tal como se puede observar en la **Figura 16**. A fecha 14/07/2020 dicha avería fue reparada.

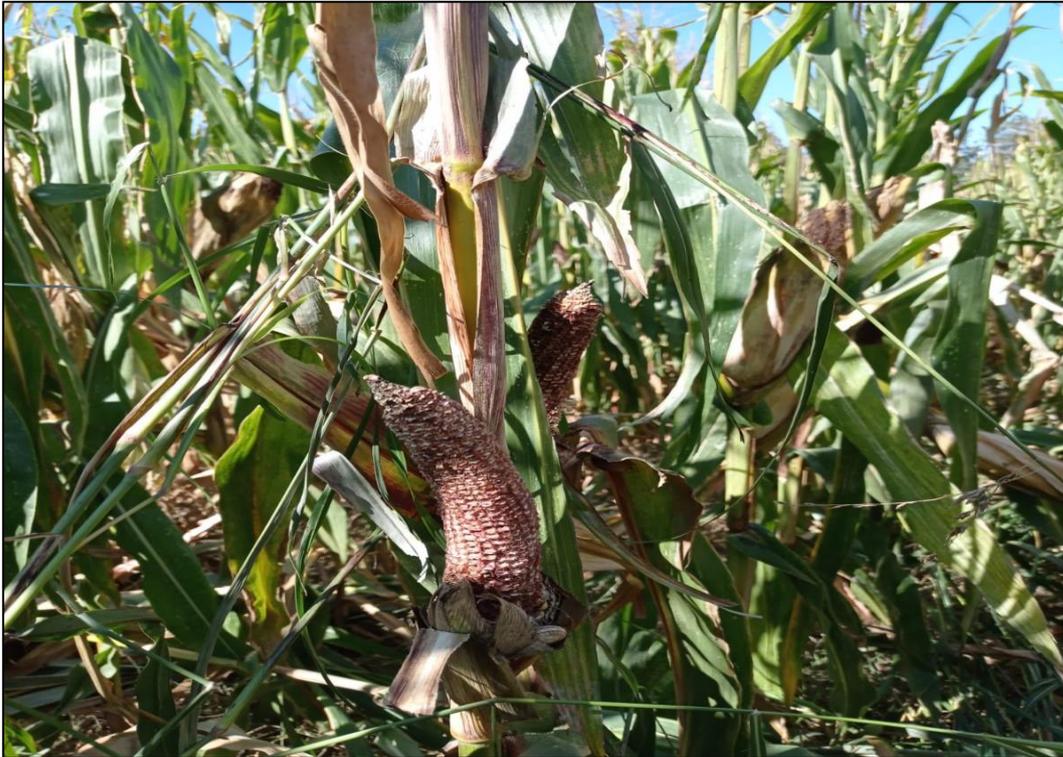
Figura 20. Detalle de mazorcas de maíz atacadas por aves y roedores.

- Ataques a mazorcas por parte de la fauna, principalmente roedores. Se observaron mazorcas prácticamente vacías previamente a la cosecha.
- Carencia de abonado nitrogenado suficiente, lo cual ha dado lugar también a un aspecto del cultivo poco vigoroso y a fallos fisiológicos en la formación de los granos. Como resultado, se apreció que las mazorcas presentaban una longitud más corta y un número de filas y de granos por fila inferiores a lo habitual.
- Caída de plantas debido a la acción conjunta de daños producidos por taladro (*Sesamia nonagrioides*) y las rachas de viento registradas a finales del mes de septiembre.

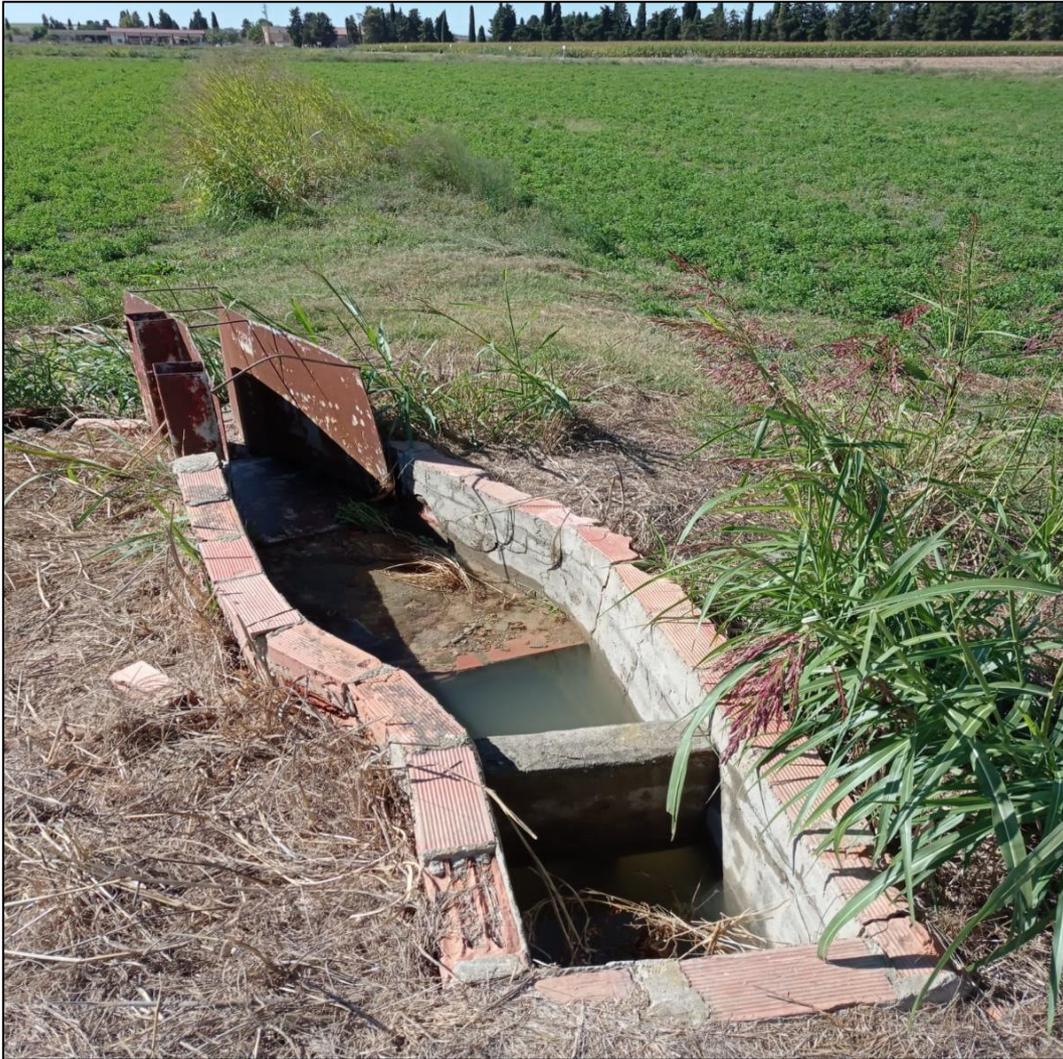
Figura 22. Detalle de la boca de riego que abastece a la parcela testigo de alfalfa.

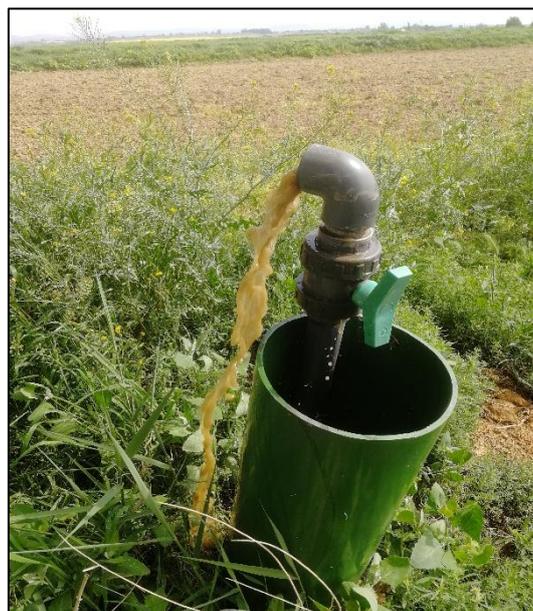
Figura 23. Detalle de la limpieza de la instalación mediante el vaciado de tuberías.

→Resulta especialmente recomendable efectuar una limpieza de la instalación con vaciado de las tuberías tanto al principio como al final de la campaña de riegos, con el objetivo adicional de detectar posibles pinchazos y fugas, siendo estas más fácilmente visibles en los cultivos cerealistas que no en el cultivo de alfalfa, al cubrir este la práctica totalidad del terreno. Se trata de una instalación que requiere de un seguimiento técnico continuo.
